АКТ ОБСЛЕДОВАНИЯ
Муниципального бюджетного общеобразовательного учреждения
«Средняя школа №15 имени Героя Советского Союза
Николая Токарева города Евпатории Республики Крым»

К ПАСПОРТУ ДОСТУПНОСТИ ОСИ №1/2024

г. Евпатория, Республика Крым

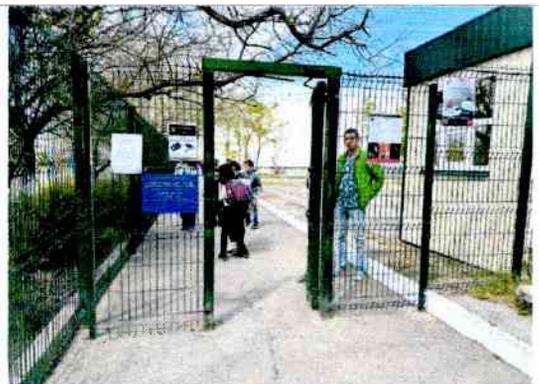
Фото № 7 – Пути движения по территории (вход)

1.1	Вход (входы) на территорию	есть	1.1	6-7	- вход не обозначен тактильными наземными указателями; - перепад высоты между уровнем входной калитки и тротуаром обустроен 2 ступенями; - перепад высоты между уровнем входной калитки и тротуаром обустроен съездом имеющим не нормативный уклон и не имеющий поручни;	все	- обозначить вход предупредительными наземными указателями в соответствии с ГОСТ Р 52875; - обустроить калитку ручками П-образной формы; - обустроить данный участок тротуара в соответствии с требованиями СП 59.13330.2020; - обеспечить доступность входа пандусом(съездом) в соответствии с требованиями СП 59.13330.2020	КР ТФ ТСР

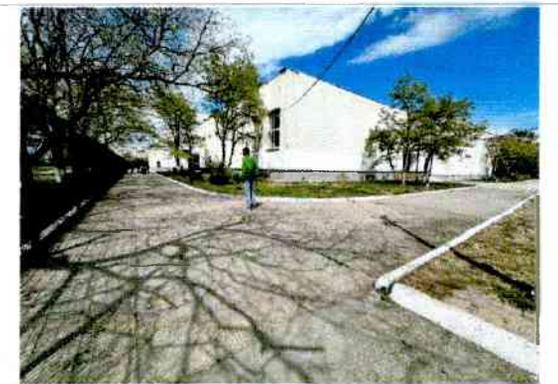
Фото № 8 – Пути движения по территории

1.2	Путь (пути) движения на территории	есть	1.2	8-12	- пути движения не обозначены наземными тактильными указателями для инвалидов по зрению	с	- предусмотреть обустройство путей движения от входа на территорию до входа в здание предупредительными и направляющими тактильными наземными указателями.	ТР

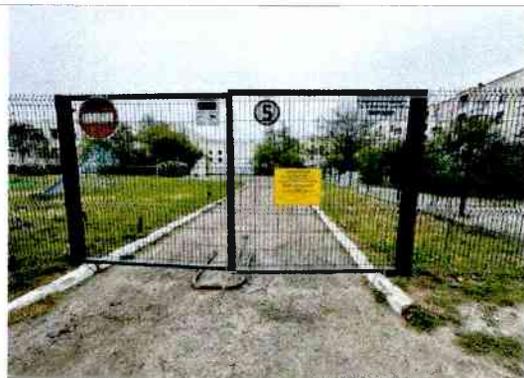
Фото №11 – Пути движения по территории (ворота для автотранспорта)

Доступ на территорию объекта для автотранспорта родителей детей-инвалидов осуществляется на территорию школы через восточные ворота в начале учебного дня и по его окончанию. Доступ в здание для указанной категории учащихся предусмотрен через главный вход.

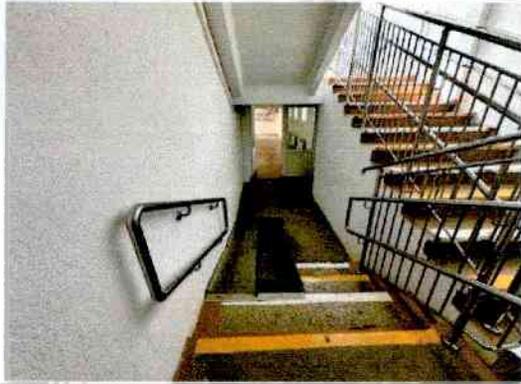
Фото №25 – Пути движения внутри здания (лестница)

3.2	Лестница (внутри здания)	есть	3.2	25 - 26	- поручни не всех лестничных соответствуют нормативу; - контрастная цветовая маркировка краевых ступеней лестничных маршей нанесена с нарушением норматива	с, о	- оборудовать лестницы поручнями в соответствии с ГОСТ Р 51261; - маркировать краевые ступени лестничных маршей не скользящими контрастными полосами шириной 0,08-0,1 м (Допускается применение контрастных противоскользящих полос с фотолюминесцентным покрытием);	ТР ТСР

3.3	Пандус (внутри здания)	есть	3.3	25	- перепад высоты между основным зданием и его северным крылом обустроен лестничным маршем из 3 ступеней; - указанный лестничный марш дублируется инвентарным пандусом	к	- организована ситуационная помощь инвалидам со стороны персонала в перемещении по указанному пандусу	Орг

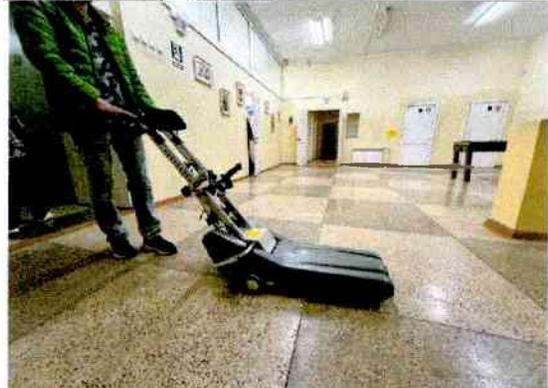
Фото №28 – Пути движения внутри здания (лестничеход)

3.4	Лифт пассажирский (или подъемник)	нет		28	- доступ к верхним этажам здания осуществляется с применением	к

ассистивных устройств (лестничеход) при помощи персонала			
3.5	Дверь	есть	-	-	- стеклянные части дверей не обозначены контрастной цветовой маркировкой	с - предусмотреть обозначение стеклянных частей дверных полотен яркой контрастной маркировкой в форме прямоугольника высотой не менее 0,1 м и шириной не менее 0,2 м или в форме круга диаметром от 0,1 до 0,2 м. Расположение контрастной маркировки предусматривается на двух уровнях: 0,9 - 1,0 м и 1,3 - 1,4 м.	ТСР
3.6	Пути эвакуации	есть				- организована система оповещения в экстренных случаях;	
	ОБЩИЕ требования к зоне				На объекте организована ситуационная помощь инвалидам силами персонала. Приказ от 03.08.2023 г., № 608/01-04 «Об оказании ситуационной помощи ребенку с ограниченными возможностями»	Учесть замечания указанные в акте при оказании ситуационной помощи	Орг

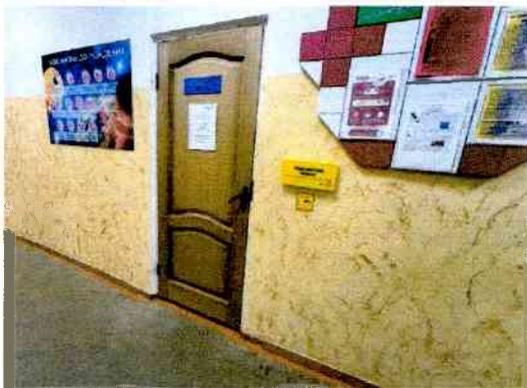
Фото №29 – Зоны целевого назначения здания (кабинет)

4.1	Кабинетная форма обслуживания	есть		29-31	- места приема специалистов не оборудованы средствами усиления слуха и зрения; - ширина части дверных проемов менее 0,9 м	с, г.	- предусмотреть оборудование кабинетов специалистов средствами усиления слуха и зрения, организовать ситуационную помощь с учетом существующих барьеров; - для преодоления узких дверных проемов в наличии имеется сменное кресло-коляска, организована помощь персонала	ТСР Орг

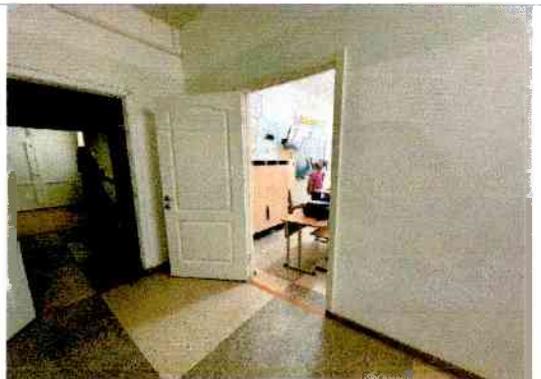
Фото №32 – Зоны целевого назначения здания (зальная форма)

4.2	Зальная форма обслуживания	есть		32-44	- места для учащихся с нарушением зрения не оборудованы оптическими приборами, в т.ч. - библиотека не оборудована видеувеличителем; - в актовом зале не выделены и не оборудованы места для инвалидов, в т.ч. системой индивидуального прослушивания; - не организован доступ на сцену; - ручномойники возле столовой не оборудованы поручнями; - стойка	к, с, г, о	- оборудовать ученические места для учащихся с нарушением зрения стационарными и портативными средствами усиления слуха и зрения; - организовать доступ к сцене для инвалидов-колясочников с применением подъемного устройства либо приставного (раскладного) пандуса; - обустроить часть ручномойников опорными поручнями и расположенными	ТР ТСР Орг

библиотекаря не имеет понижения; - отдельные дверные пороги превышают высотой 0,014 м; - в отдельных кабинетах расстановка мебели препятствует свободному перемещению кресло-коляски		рядом крючками для костылей, тростей; - организовать должным образом преодоление высоких дверных порогов с применением ассистивных устройств (перекатной пандус) при помощи персонала; - произвести понижение части стойки библиотекаря на высоту 0,8-0,85 м; - произвести расстановку мебели с учетом антропометрических габаритов для инвалидов, передвигающихся на кресло-коляске
